Коттедж, Первомайское, часть 3

Заказ Проведение тепловизионного обследования с целью выявления теплопотерь, инфильтрации холодного воздуха.

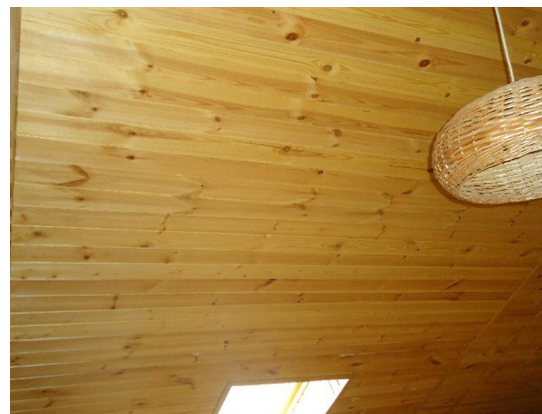
Файл: IR_00677.BMT

Измеряемые объекты	Темп. [°C]	Излуч.	Отраж. темп. [°C]	Примечания
Точка измерения 1	26,5	0,94	22,0	-
Точка измерения 2	26,6	0,94	22,0	-
Самая холодная точка 1	24,3	0,94	22,0	-
Самая холодная точка 2	24,7	0,94	22,0	-
Самая холодная точка 3	24,5	0,94	22,0	-

Неравномерная укладка утеплителя.

Рекомендовано провести дополнительное утепление наружных стен, мест монтажа оконных блоков, цоколя.

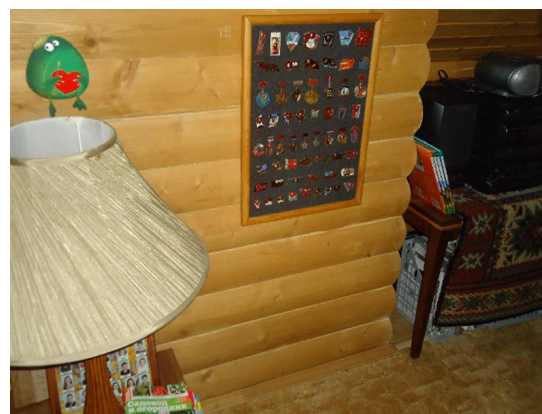
Файл: IR_00680.BMT

Измеряемые объекты	Темп. [°C]	Излуч.	Отраж. темп. [°C]	Примечания
Точка измерения 1	25,6	0,94	22,0	-
Самая холодная точка 1	22,9	0,94	26,0	-

Незначительная инфильтрация холодного воздуха в месте примыкания стены и пола.

Рекомендовано провести ревизию мест указанных на термограммах, как с инфильтрацией холодного воздуха и значительной инфильтрацией холодного воздуха, с целью дальнейшей герметизации и утепления указанных мест.

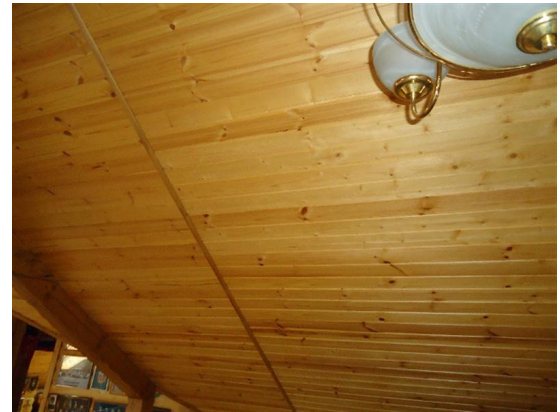
Файл: IR_00681.BMT

Измеряемые объекты	Темп. [°C]	Излуч.	Отраж. темп. [°C]	Примечания
Точка измерения 1	26,4	0,94	22,0	-
Точка измерения 2	26,3	0,94	26,0	-
Самая холодная точка 1	21,8	0,94	26,0	-

Неравномерная укладка утеплителя.

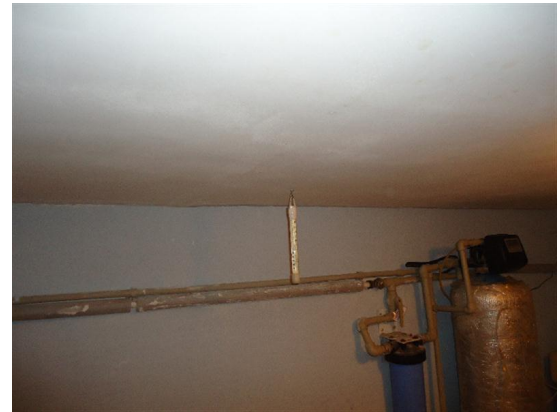
Файл: IR_00682.BMT

Измеряемые объекты	Темп. [°C]	Излуч.	Отраж. темп. [°C]	Примечания
Точка измерения 1	15,2	0,94	22,0	-
Точка измерения 2	13,9	0,94	17,0	-
Самая теплая точка 1	17,0	0,94	17,0	-

Цоколь

Место прохождения трубопровода с горячей водой.

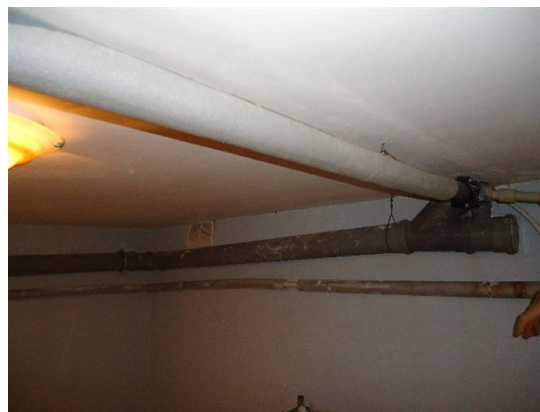
Файл: IR_00683.BMT

Измеряемые объекты	Темп. [°C]	Излуч.	Отраж. темп. [°C]	Примечания
Точка измерения 1	14,6	0,94	22,0	-
Точка измерения 2	17,2	0,94	17,0	-
Точка измерения 3	13,0	0,94	17,0	-
Самая теплая точка 1	19,7	0,94	17,0	-

Цоколь

Место прохождения трубопровода с горячей водой.
